EL CASO PIPER ALPHA

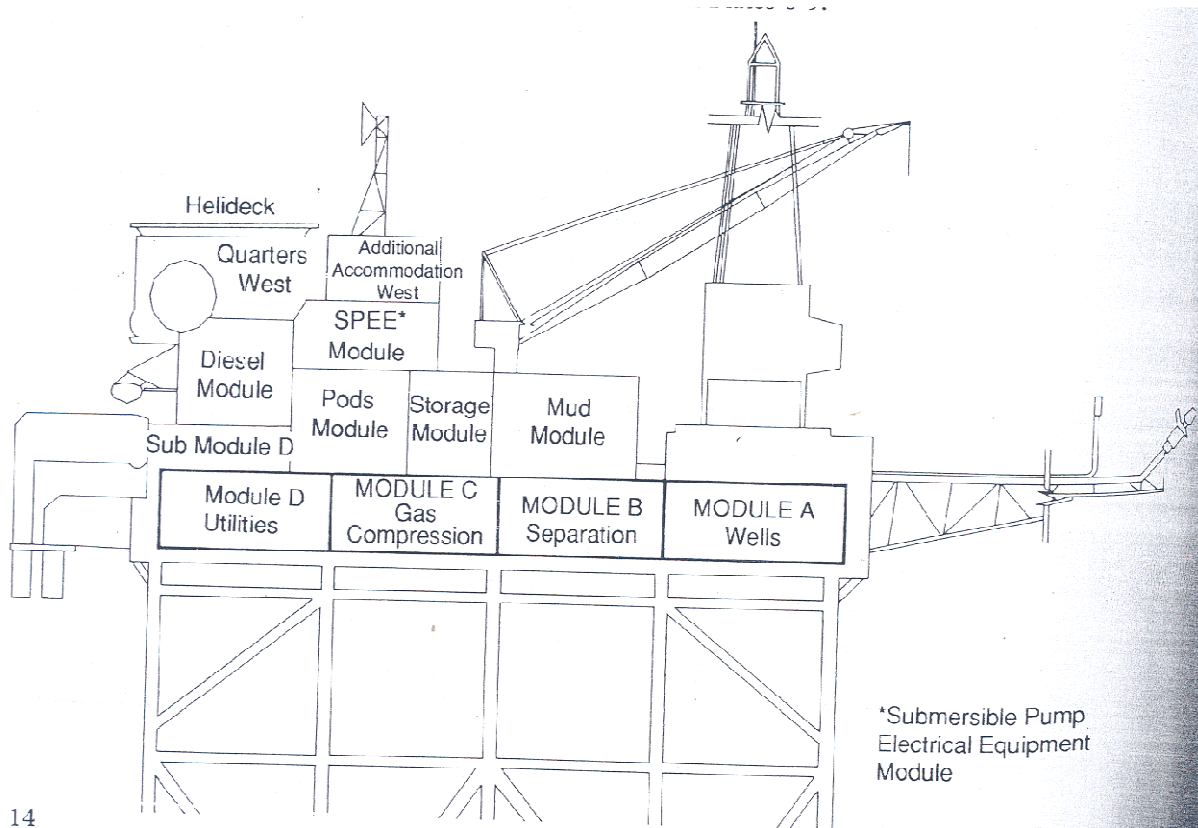
Fig. 3.2 The Piper Alpha platform: west elevation (simplified).

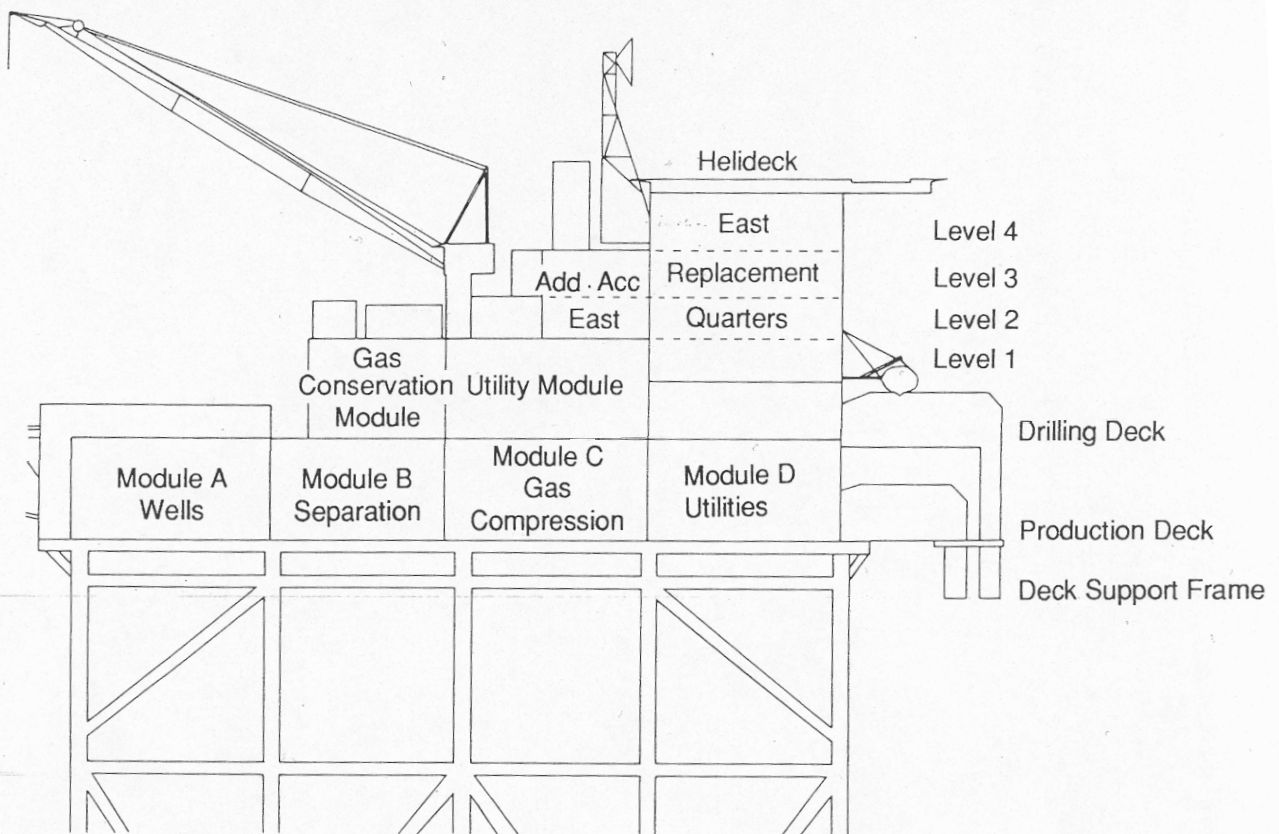
Fig. 3.3 The Piper Alpha platform: east elevation (simplified).
